## VEDLIGEHOJDELSESPLAN

## Vedligeholdelsesplan

Knud Den Stores Vej 38, 4000 Roskilde

| | KOMMUNE NR.<br>265 | EJENDOMSNUMMER<br>56210 | BYGNINGS NR.<br>1 | DATO FOR TILSTANDSRAPPORT<br>31/10/2018 |

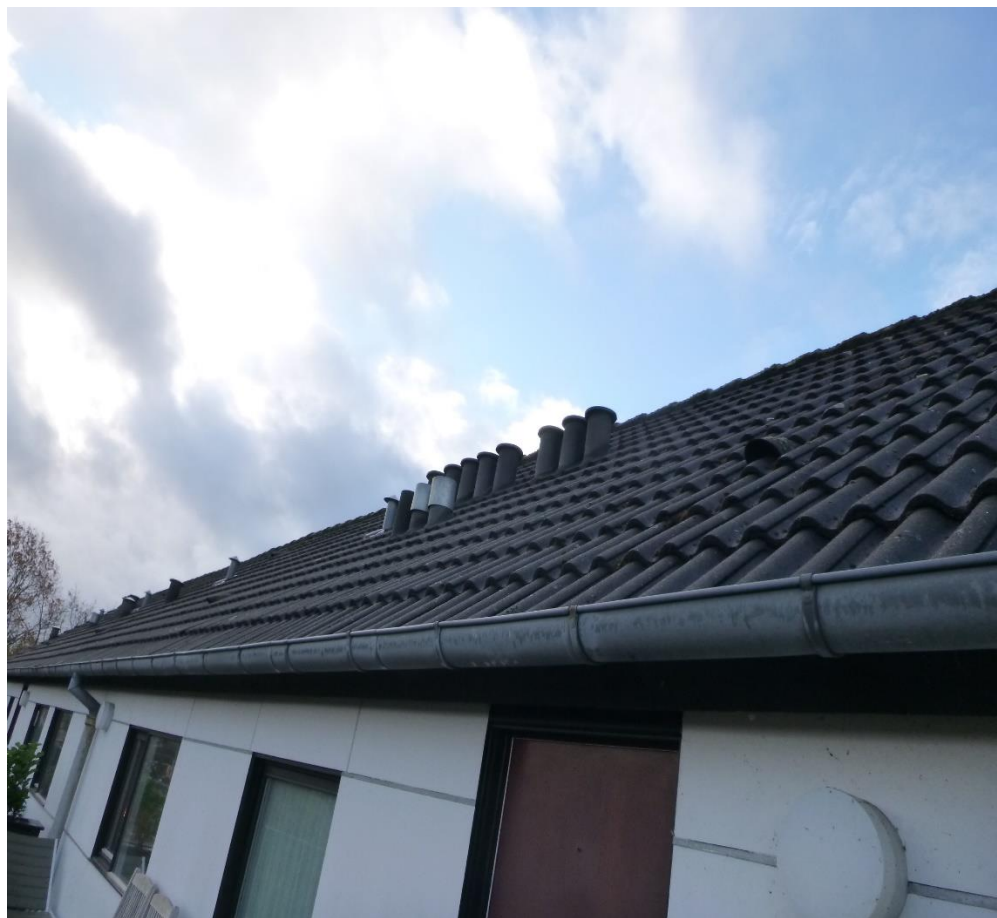
### 01.03 Tagdækning

Ingen bemærkninger, tagbelægningen har en levetid på 80 år og forventes derfor en yderligere levetid på + 20 år.  
Der ses en del mos på taget mod nord, dette bør afrenses så det ikke løfter tagbelægningen på sigt og skaber utætheder i denne.

Prioritet C      Interval 5      Tilstand 1      Pris 10.000

| | 2018 | 2019 | 2020 | 2021 | 2022 | 2023 | 2024 | 2025 | 2026 | 2027 | 2028 |
|---|---|---|---|---|---|---|---|---|---|---|---|
| Afrensning af tagflade for mos. | 10.000 | | | | | | | | | | |

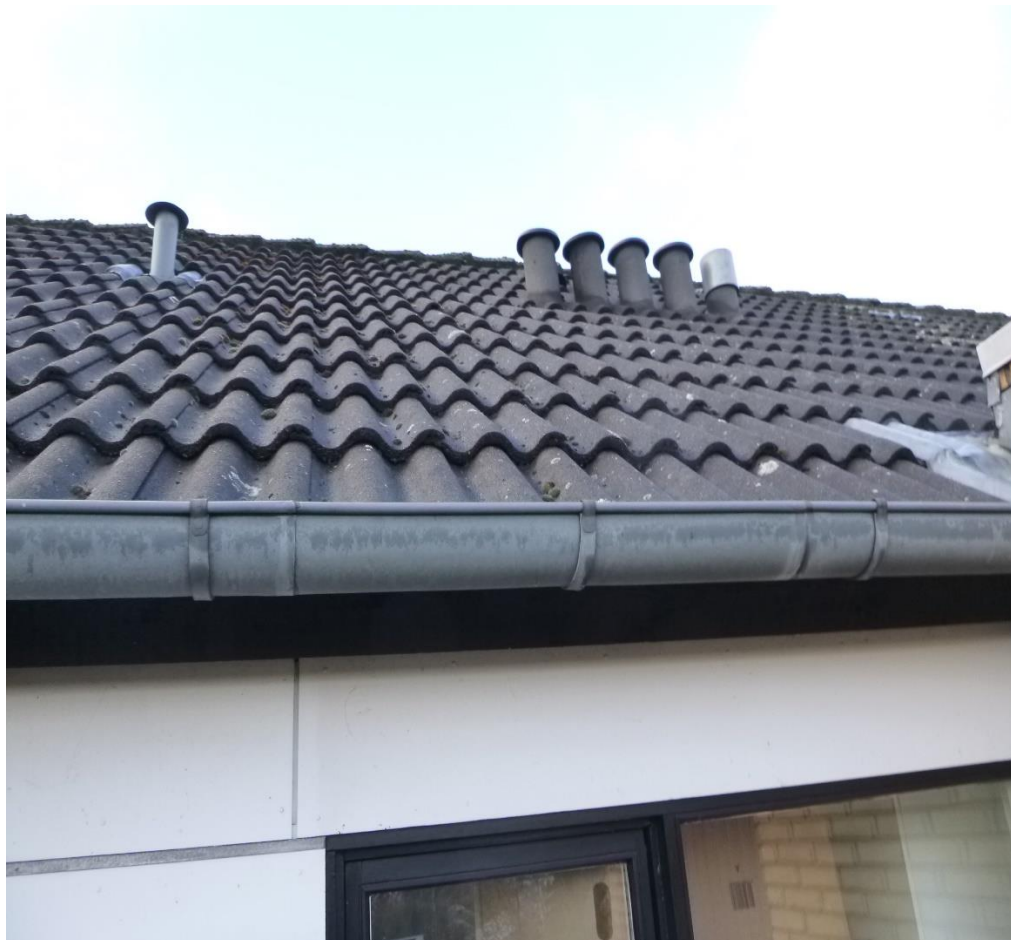
01.05 Inddækning

Inddækninger bør gennemgås da de ikke har samme levetid som tagbelægningen.

Prioritet C      Interval 10      Tilstand 1      Pris 5.000

| | 2018 | 2019 | 2020 | 2021 | 2022 | 2023 | 2024 | 2025 | 2026 | 2027 | 2028 |
|---|---|---|---|---|---|---|---|---|---|---|---|
| Gennemgang af inddækninger på tagflade. | | 5.000 | | | | | | | | | |

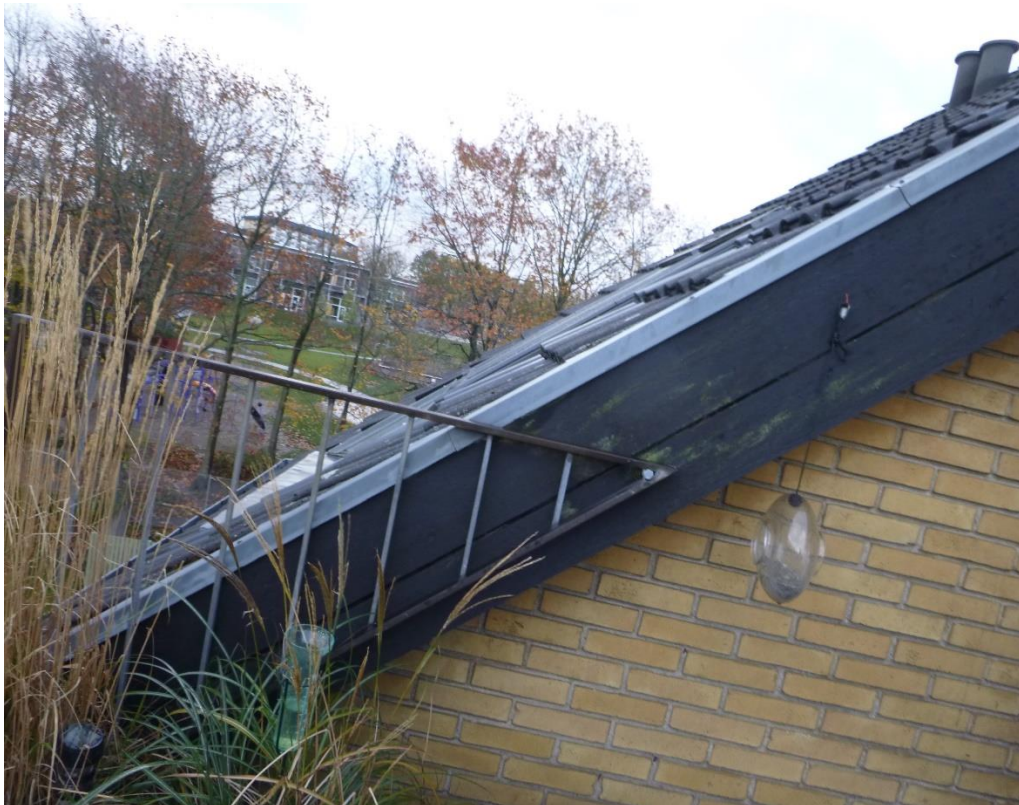
01.06 Udvendigt træ vindskeder m.m.

Vindskeder og udhængslister fremstår især i gavle med udtørret overfladebehandling, der er risiko for trænedbrydning på sigt. Overflader malerbehandles.

Prioritet A Interval 5 Tilstand 2 Pris 15.000

| | 2018 | 2019 | 2020 | 2021 | 2022 | 2023 | 2024 | 2025 | 2026 | 2027 | 2028 |
|---|---|---|---|---|---|---|---|---|---|---|---|
| Overfladebehandling af vindsceder og udhæng omkring tagkonstruktion. | | 15.000 | | | | | 15.000 | | | | |

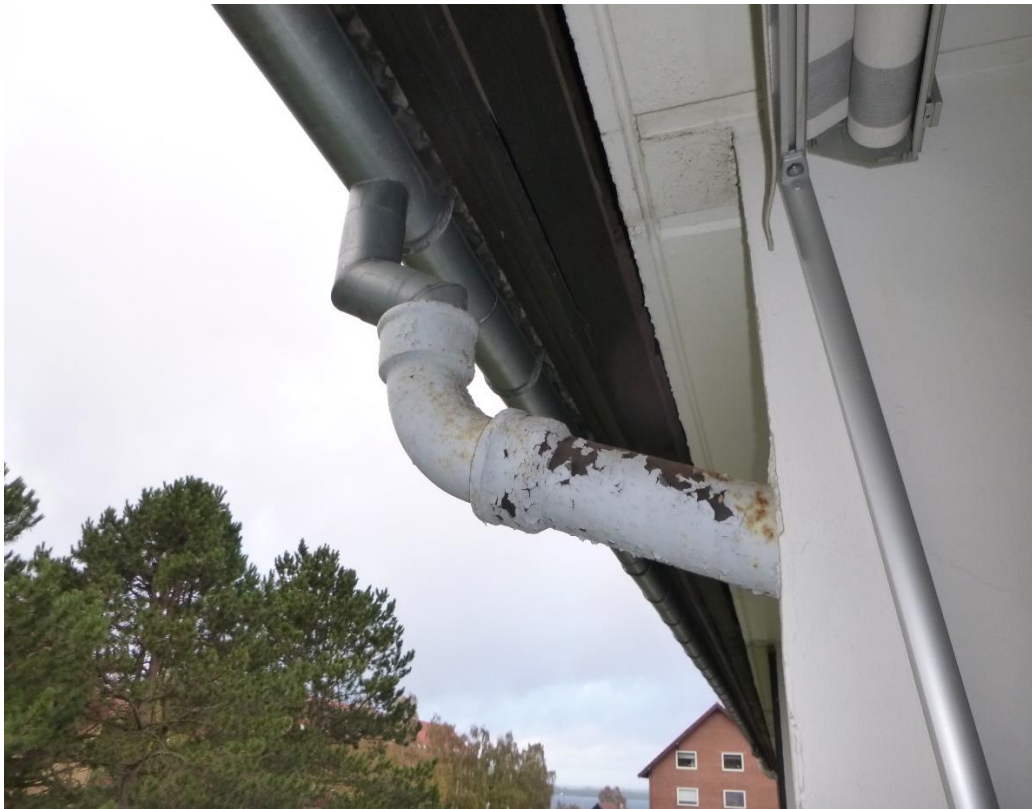
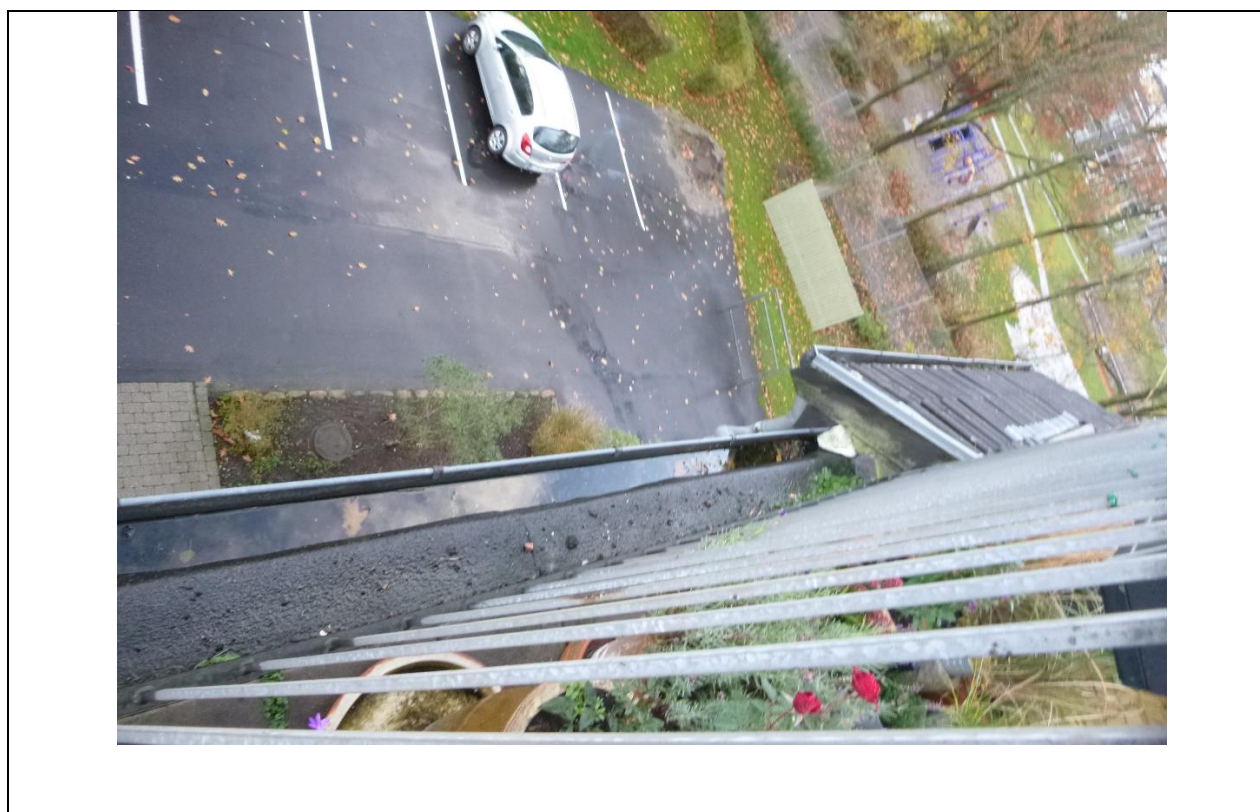
01.10 Tagrender og nedløb.

Tagrender var ikke oprenset ved besigtigelsen (mod nord), tagrender bør oprenses to gange årligt, da der ellers er risiko for overløb og dermed skader på andre bygningsdele.  
Mod syd er smedjersrør til afløb af tagrender med overfladerust og begyndende tæring.

| Prioritet | A | Interval | 1 | Tilstand | 2 | Pris | 7.500 |

| | 2018 | 2019 | 2020 | 2021 | 2022 | 2023 | 2024 | 2025 | 2026 | 2027 | 2028 |
|---|---|---|---|---|---|---|---|---|---|---|---|
| Oprensning af tagrender to gange årligt. | 7.500 | 7.500 | 7.500 | 7.500 | 7.500 | 7.500 | 7.500 | 7.500 | 7.500 | 7.500 | 7.500 |

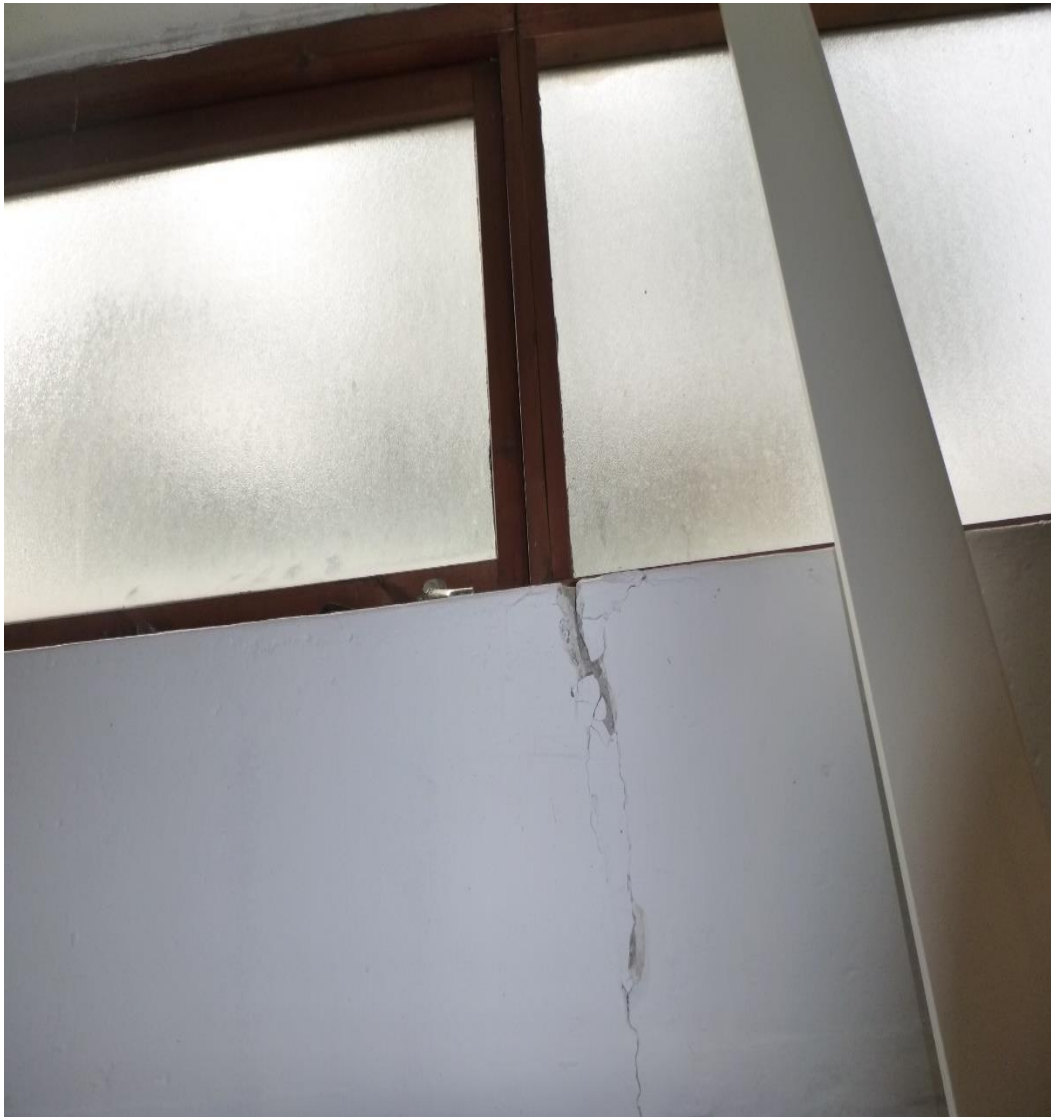
### 02.02 Kælderydervægge

Der ses sætningsrevner i kælderydervægge mod syd, revnerne vurderes at være ældre og opstået tidlig efter bygningens opførelse. Det anbefales at revnerne injiceres så der er garanti for forsat tætte vægge mod terræn. Bestyrelsen har indhentet tilbud på omfangsdræn omkring vægge mod syd/øst, pga. tidligere vandindtrængen.

| Prioritet | B | Interval | 10 | Tilstand | 2 | Pris | 20.000 |

| | 2018 | 2019 | 2020 | 2021 | 2022 | 2023 | 2024 | 2025 | 2026 | 2027 | 2028 |
|---|---|---|---|---|---|---|---|---|---|---|---|
| Reparation af kælderydervægge med injicering af gamle sætningsskader. | | 20.000 | | | | | | | | | |

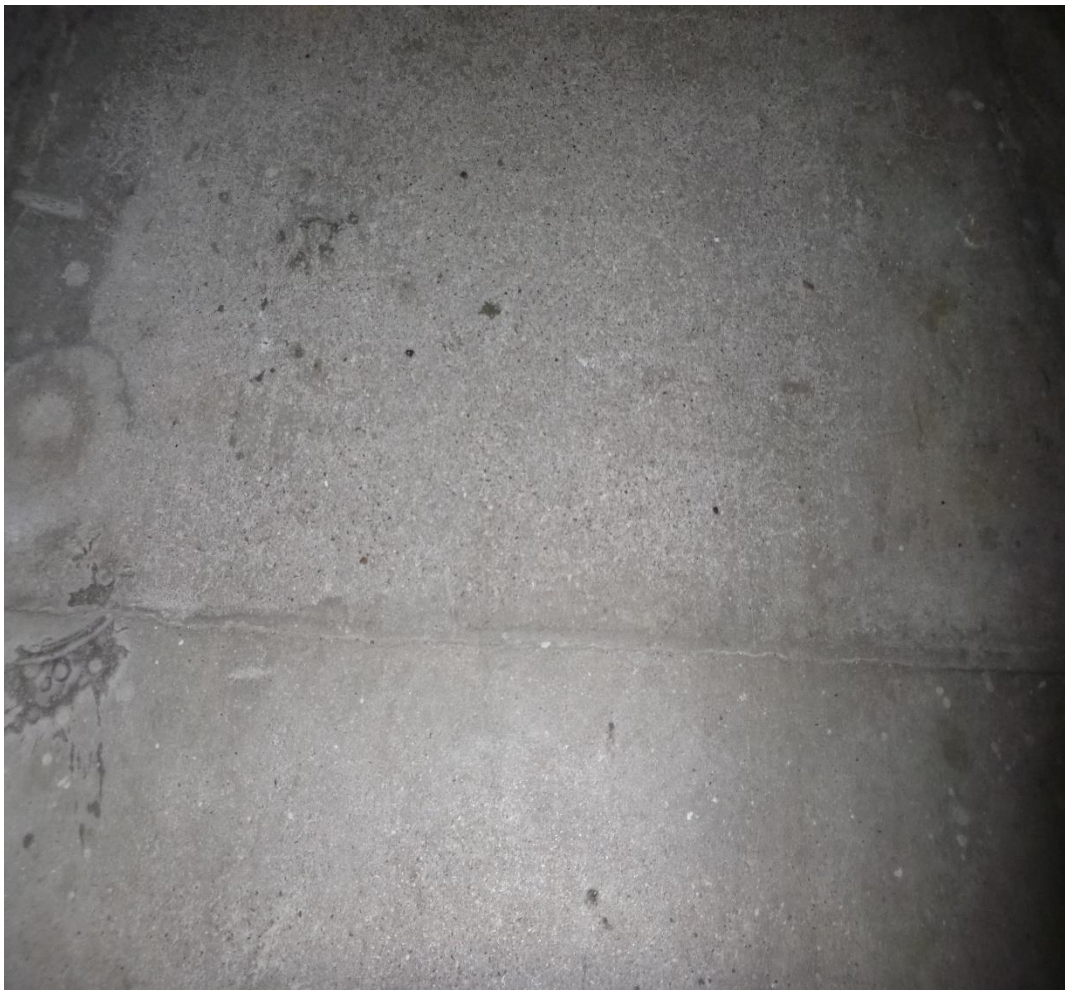
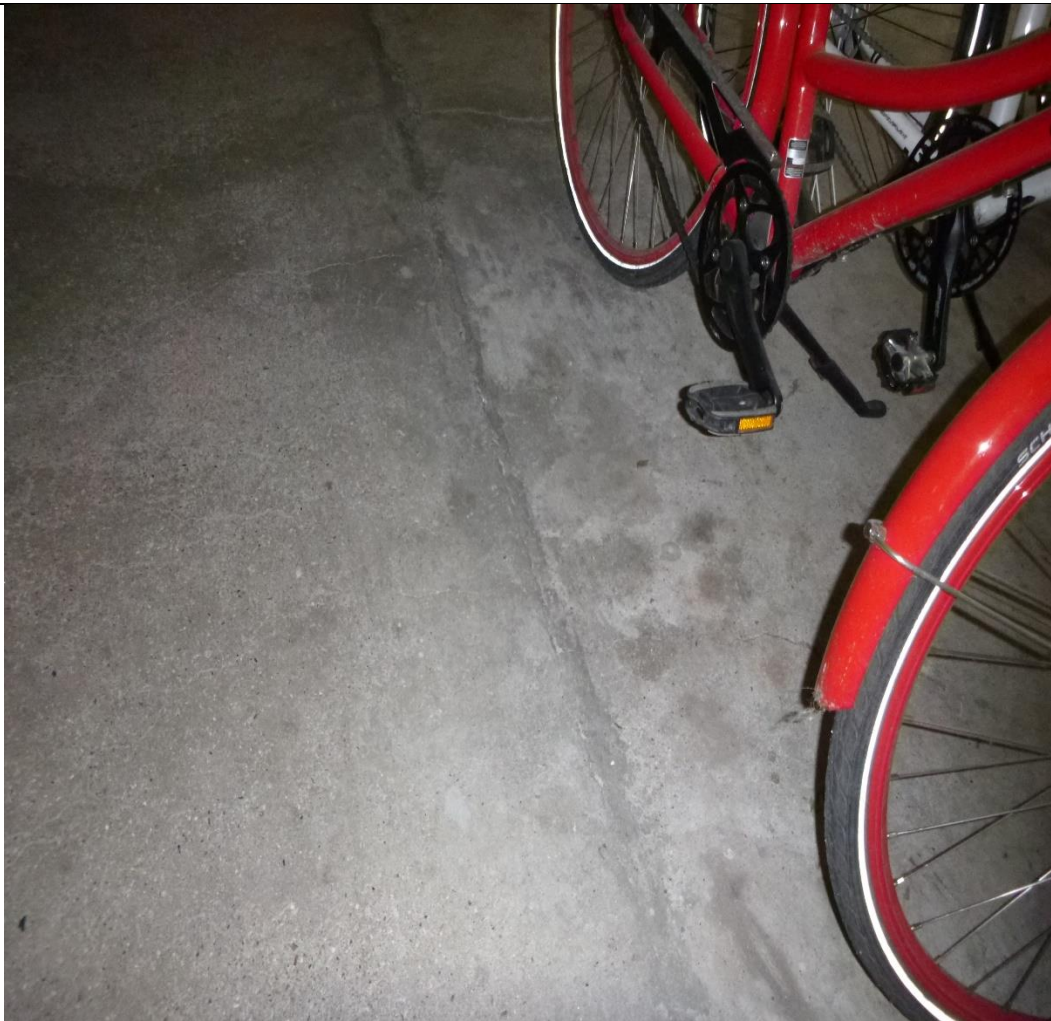
02.03 Kældergulve

Gulve i fælles arealer i kælder fremstår med revner/støbeskel og slidt overflade.

Vær opmærksom på at overfladebehandlingen skal være diffusionsåben.

Prioritet C      Interval 10      Tilstand 2      Pris 80.000

Det anbefales at de males med en slidstærk overfladebehandling (evt. Epoxy eller lignende).

| | 2018 | 2019 | 2020 | 2021 | 2022 | 2023 | 2024 | 2025 | 2026 | 2027 | 2028 |
|---|---|---|---|---|---|---|---|---|---|---|---|
| Spartling og overfladebehandling af gulvoverflader i fælles arealer i kælder. | | | 80.000 | | | | | | | | |

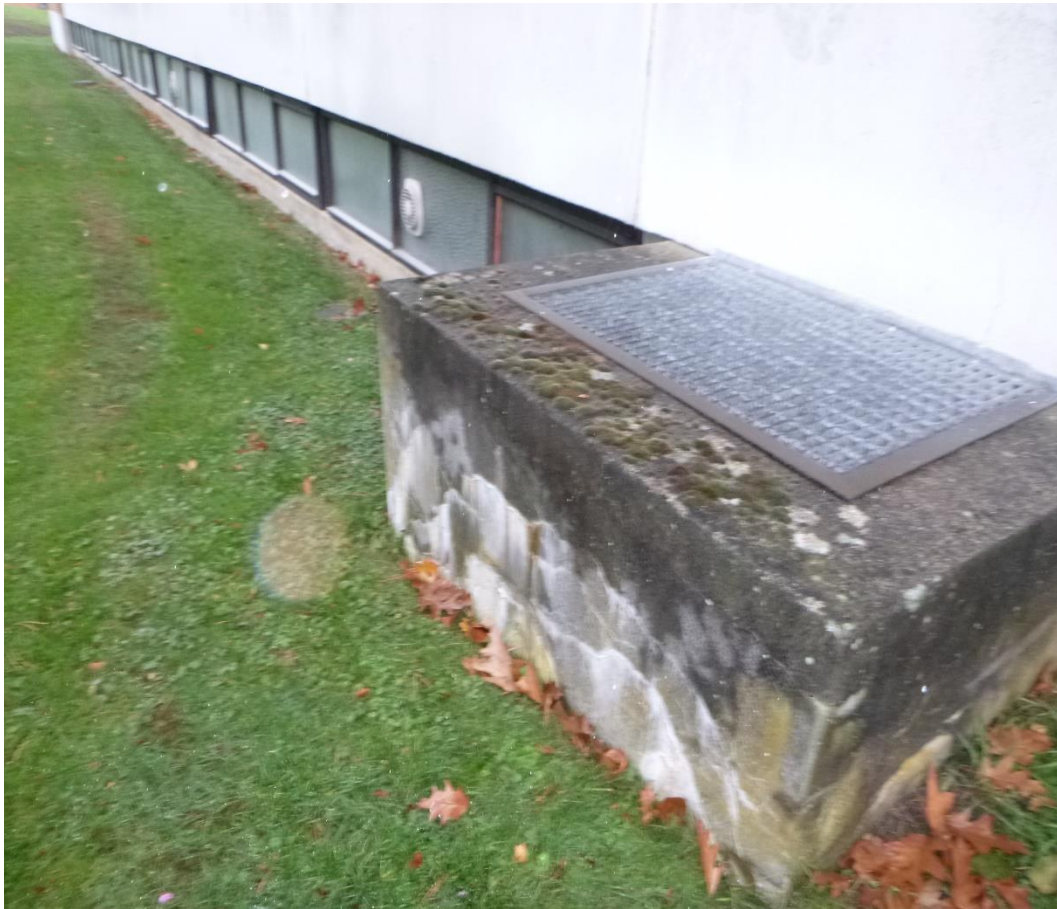
02.04 Lyskasser

Lyskasse mod syd ses med mange frostsprængninger samt algevækst og mos på overfladen.

Der er på kort sigt risiko for yderligere skadesudvikling.

Prioritet A      Interval    Vælg    Tilstand 3      Pris 10.000

| | 2018 | 2019 | 2020 | 2021 | 2022 | 2023 | 2024 | 2025 | 2026 | 2027 | 2028 |
|---|---|---|---|---|---|---|---|---|---|---|---|
| Reparation af skader på udvendig lyskasse mod syd. | | 10.000 | | | | | | | | | |

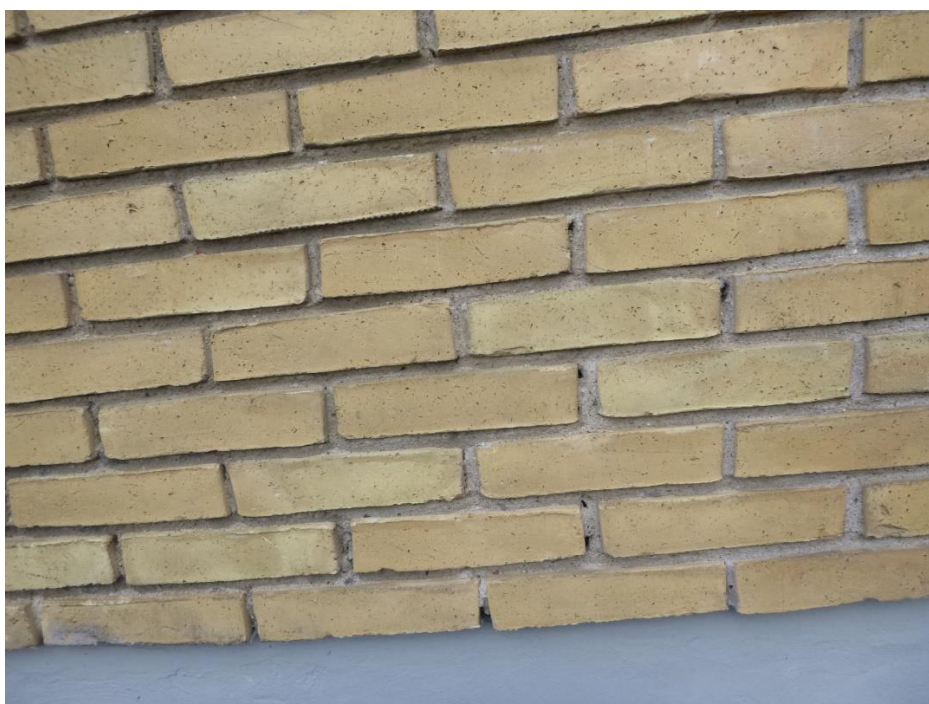
### 03.1 Ydermure/sokler

Ved kældertrappe mod vest ses løse/udfaldne mørtelfuger, mod øst ses der frostsprængte teglsten, udbedring bør foretages snarest så skader ikke udvikler sig yderligere.

Mod øst er de øverste boliger plaget af bier om sommeren, det har ikke været muligt fra terræn at konstatere om der er murbier i murværk på 3 sal, men dette bør undersøges nærmere af en skadedyrs faglig person.

Prioritet A      Interval Vælg    Tilstand 3      Pris

Reparation af løse fuger ca. kr. 650. pr. m<sup>2</sup>.

Skadedyrsbekæmpelse kr. ca. kr. 5.000, endelig pris alt efter omfang af rapport.

| | 2018 | 2019 | 2020 | 2021 | 2022 | 2023 | 2024 | 2025 | 2026 | 2027 | 2028 |
|---|---|---|---|---|---|---|---|---|---|---|---|
| Reparation af løse/udfalde fuger i murværk, pris indhentes og lægges i budget. | | 0 | | | | | | | | | |
| Skadedyrsbekæmpelse for evt. murbier. | | 5.000 | | | | | | | | | |

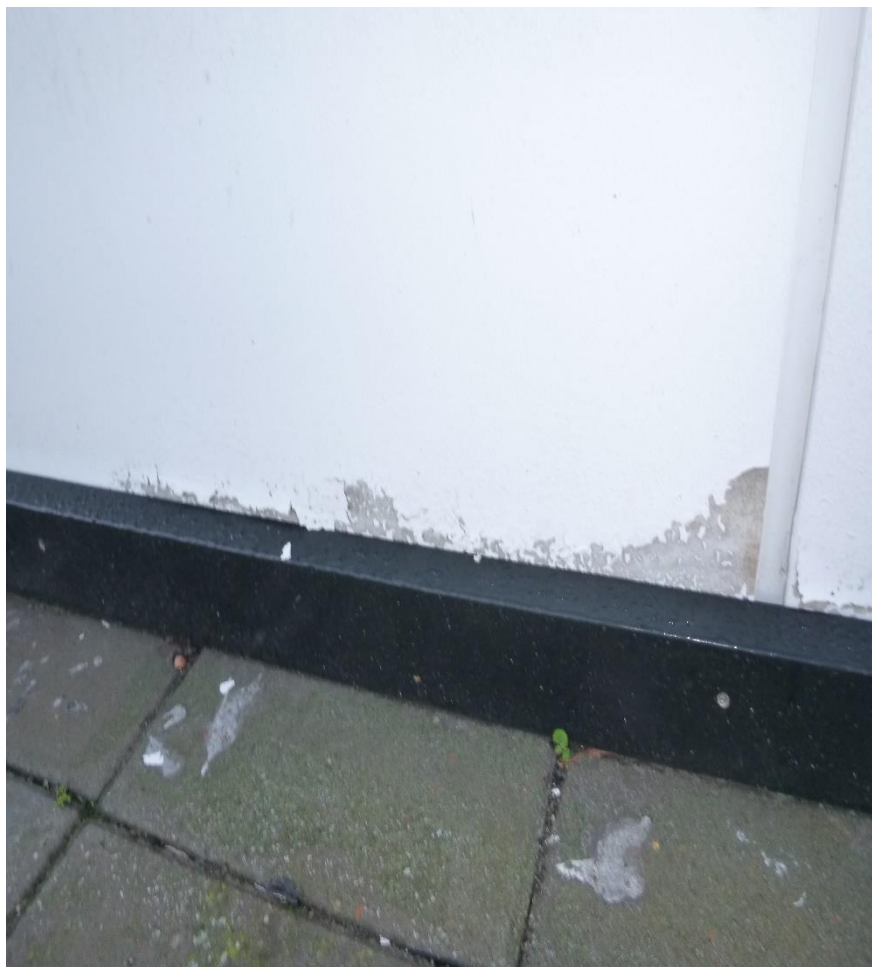
Pladebeklædningen ses med nedslidning og afskallet maling i bunden på 3 sal.

| Prioritet | A | Interval | 5 | Tilstand | 3 | Pris | 20.000 |

Pladerne afrenses og malerbehandles.

Det bør overvejes om beklædningen på alle etager skal malerbehandles samtidig, samt på altaner.

| | 2018 | 2019 | 2020 | 2021 | 2022 | 2023 | 2024 | 2025 | 2026 | 2027 | 2028 |
|---|---|---|---|---|---|---|---|---|---|---|---|
| Maling af pladebeklædning på 3 sal mod nord. | | 20.000 | | | | | | | | | |

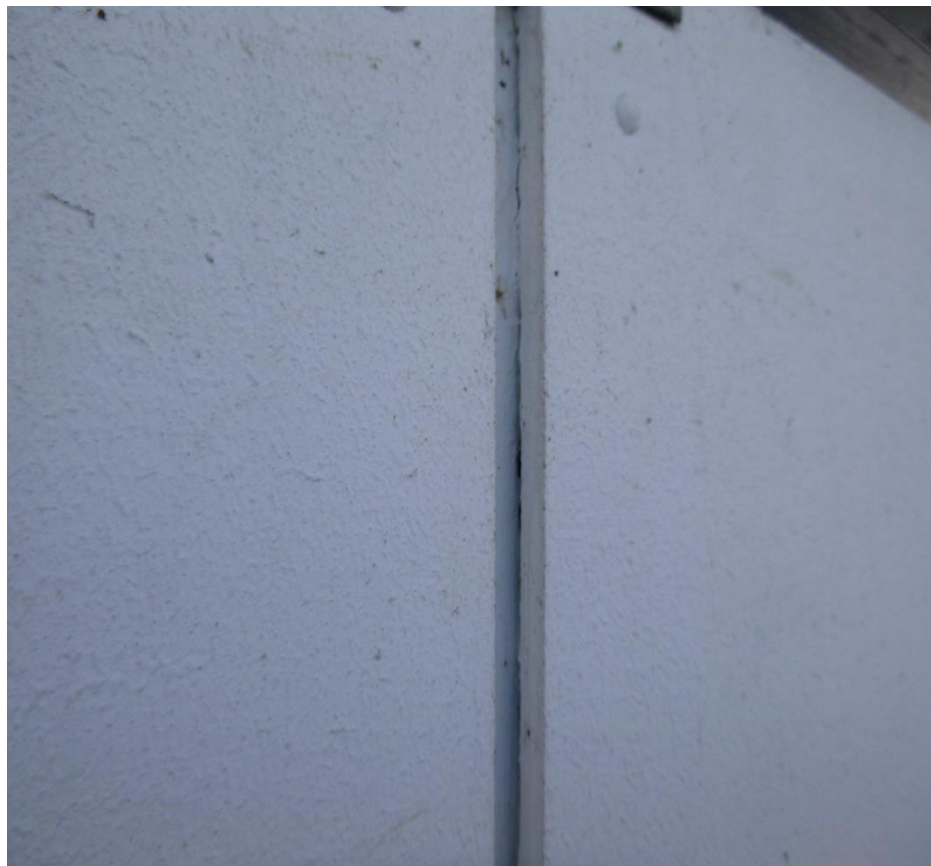
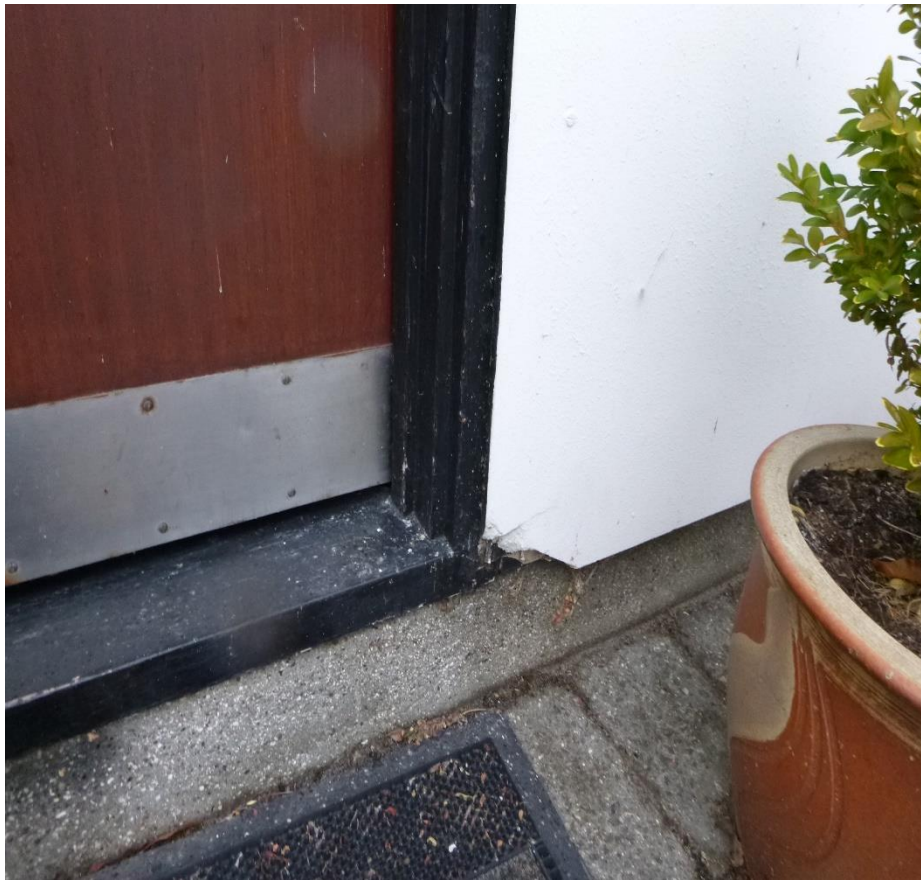
Elastiske fuger mellem bekædningsplader på svalegangene mod parkeringsplads ses flere steder med fugeslip, dvs. de er ikke tætte og der er risiko for fugtindtrængen i bagvedliggende konstruktioner.

Endvidere ses defekt plade i bunden ved lejlighed nr. 105.

| Prioritet | A | Interval | 10 | Tilstand | 3 | Pris | 15.000 |

| | 2018 | 2019 | 2020 | 2021 | 2022 | 2023 | 2024 | 2025 | 2026 | 2027 | 2028 |
|---|---|---|---|---|---|---|---|---|---|---|---|
| Udskiftning af elastiske fuger i pladebeklædning mod nord på alle etager. | | 15.000 | | | | | | | | | 15.000 |

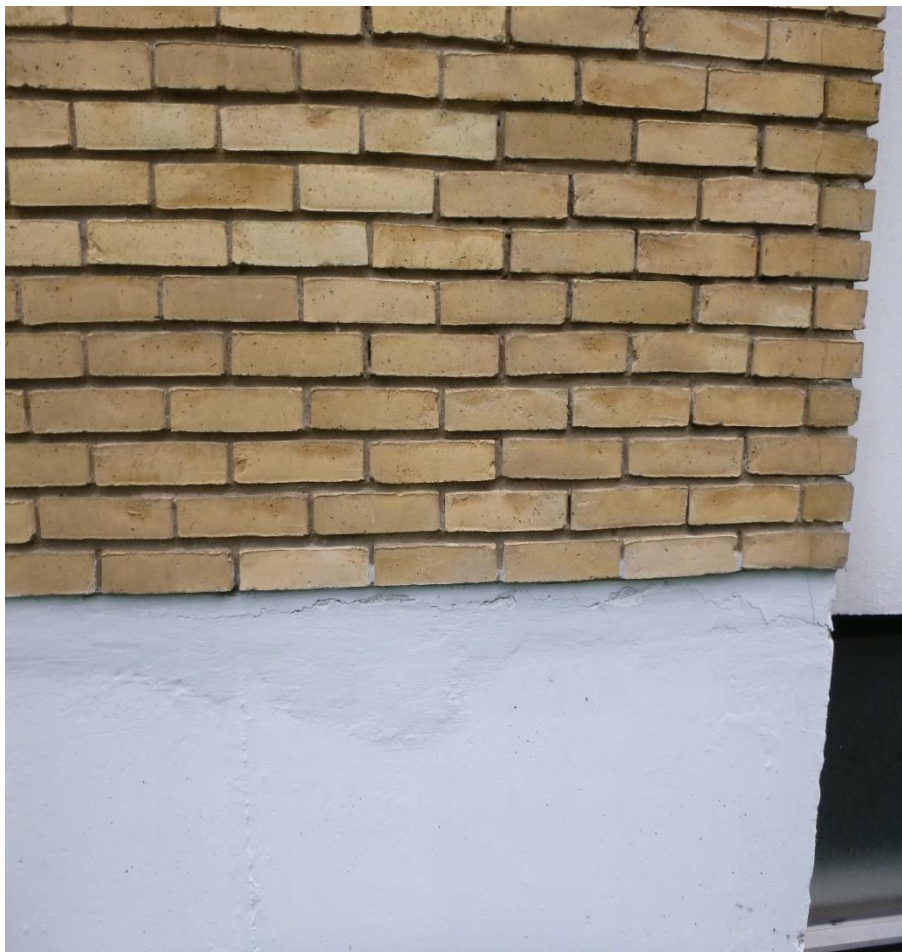
Der ses løs puds og revner i udvendig sokkel, se især mod syd.  
Det vurderes at være ældre skader.  
De bør dog repareres og lukkes så vand/frost ikke skaber yderligere skader.  
Udover den vandindtrængen som er sket i kælder mod syd/vest er der ikke konstateret tegn på fugt i kældervægge.

Prioritet A      Interval Vælg    Tilstand 2      Pris 5.000

| | 2018 | 2019 | 2020 | 2021 | 2022 | 2023 | 2024 | 2025 | 2026 | 2027 | 2028 |
|---|---|---|---|---|---|---|---|---|---|---|---|
| Reparation af løs puds og revner i sokler bygning rundt. | | | 5.000 | | | | | | | | |

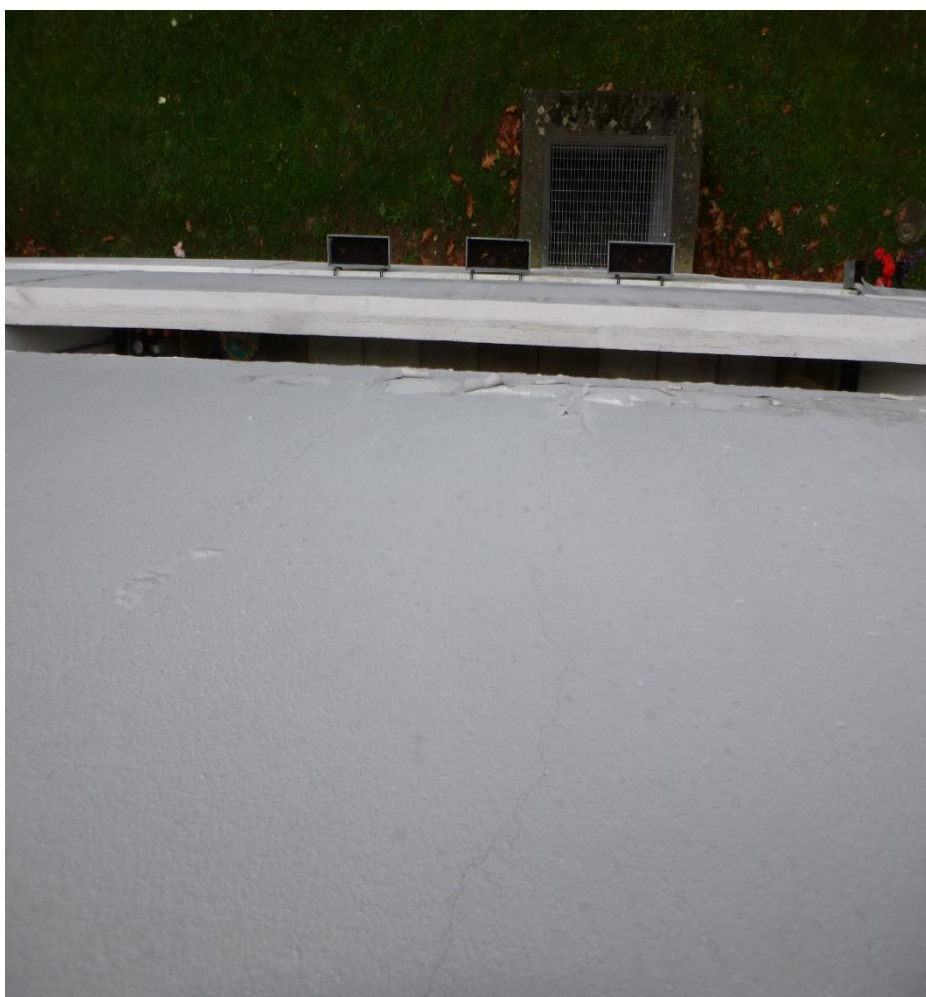
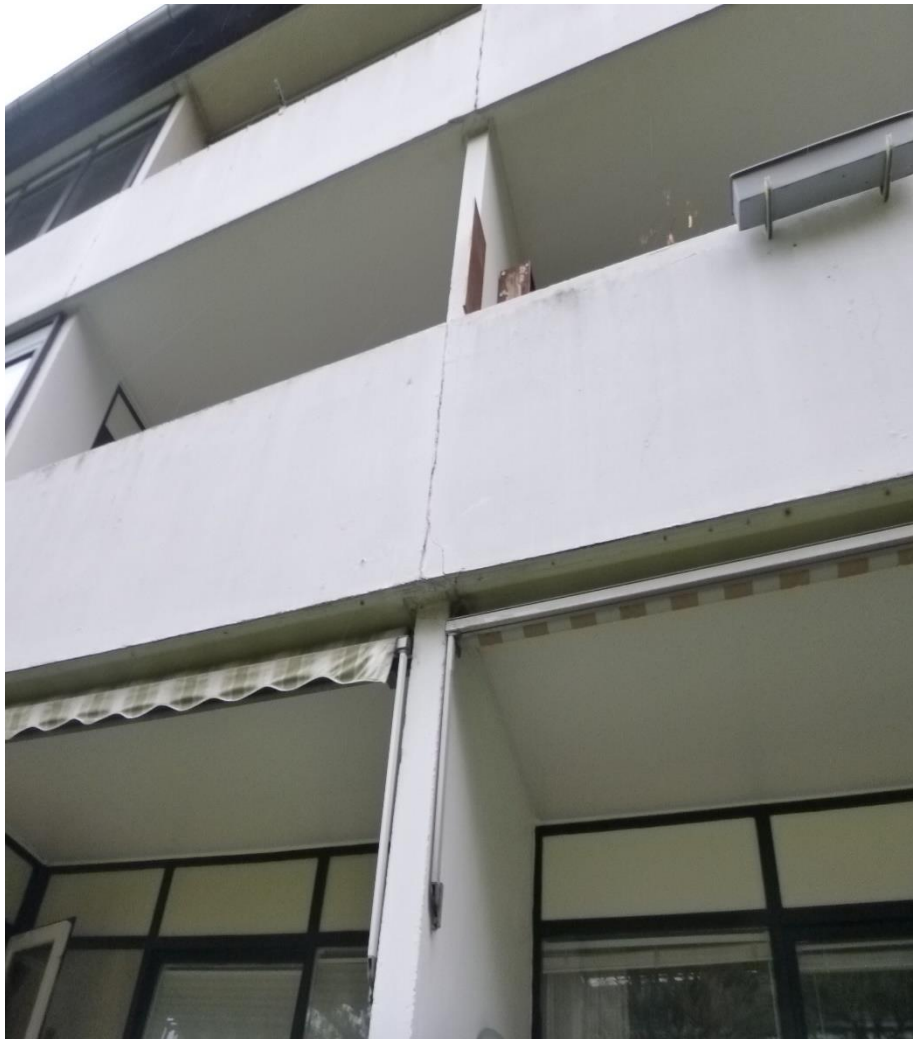
03.05    Brystninger/facadeelementer

Betonelementerne på facader fremstår med afskallet/løs maling på overfladerne udvendigt, endvidere ses der fleres steder revner i nederste hjørner af elementerne.

Det bør undersøges om revner i elementerne har nogen betydning for konstruktionerne.

Desuden ses alle fuger mellem elementerne nedbrudte og bør skiftes så der ikke opstår skader på bagvedliggende konstruktioner.

Prioritet   B                    Interval   10            Tilstand   3            Pris   150.000

Endvidere bør disse afrenses og overfladebehandles med et egnet produkt som er diffusions åben så der ikke fremover opstår afskalning i overfladerne.

| | 2018 | 2019 | 2020 | 2021 | 2022 | 2023 | 2024 | 2025 | 2026 | 2027 | 2028 |
|---|---|---|---|---|---|---|---|---|---|---|---|
| Reparationer og malerbehandling af betonelementer i facader samt udskiftning af elastiske fuger mellem disse. | | 75.000 | 75.000 | | | | | | | | |

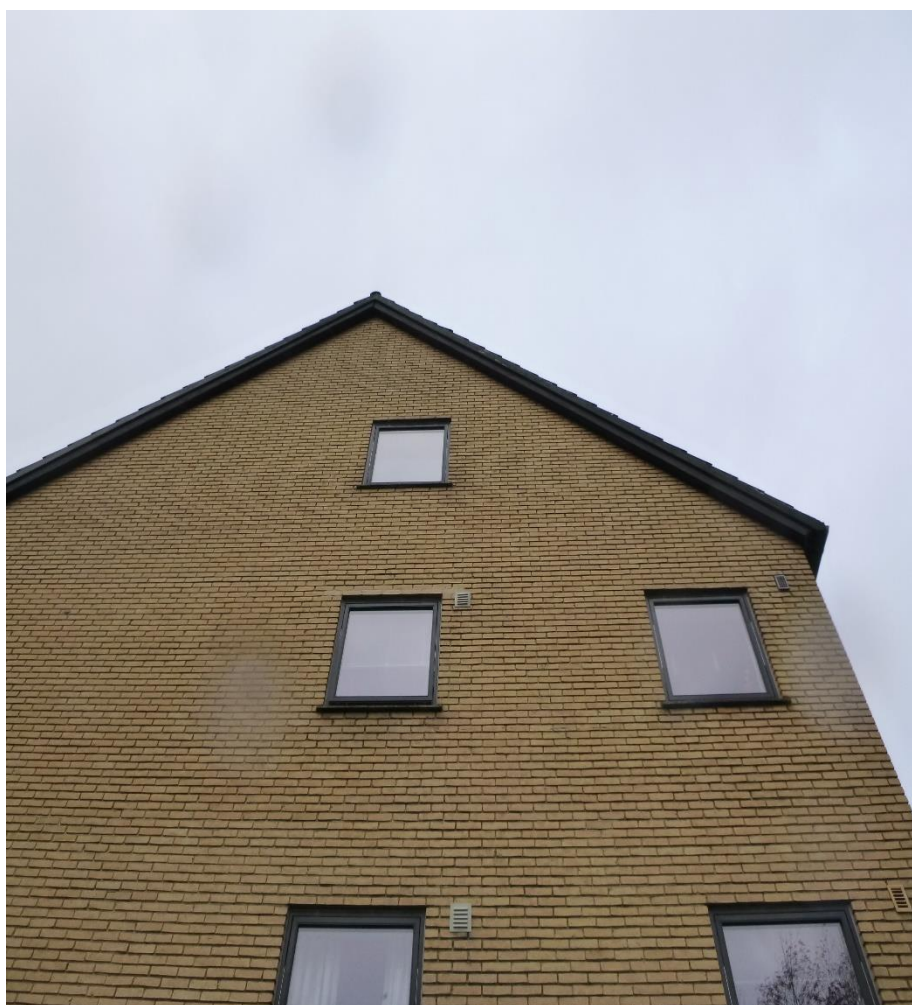
### 04.01 Lejligheder

Vinduer i fællesarealer fremstår generelt med udtørrede og nedslidte overfladebehandling, der er på sigt risiko for trænedbrydning. Malerbehandling anbefales udført snarest.

Glas i vindue i vaskekælder er revnet.

Indgangsdøre til lejligheder på svalegange mod nord er ikke tætte, det bør overvejes at disse skiftes til tidssvarende døre, (tæthed og isoleringsevne)

| Prioritet | A | Interval | 5 | Tilstand | 2 | Pris | 80.000 |

Alternativt udskiftes vinduer løbende til nye lavenergi vinduer, som også vil give en energibesparelse fremover.

| | 2018 | 2019 | 2020 | 2021 | 2022 | 2023 | 2024 | 2025 | 2026 | 2027 | 2028 |
|---|---|---|---|---|---|---|---|---|---|---|---|
| Maling af vinduer og lejlighedsdøre i fællesejet. | | 80.000 | | | | | 80.000 | | | | |
| Udskiftning af vinduer og døre i alle lejligheder samt kældervinduer, priser indhentes og lægges i budget skema efterfølgende, det bør overvejes om de skal udskiftes eller de gamle skal males først. Udskiftningen kan foretages i etaper. | | | | 0 | 0 | | | | | | |

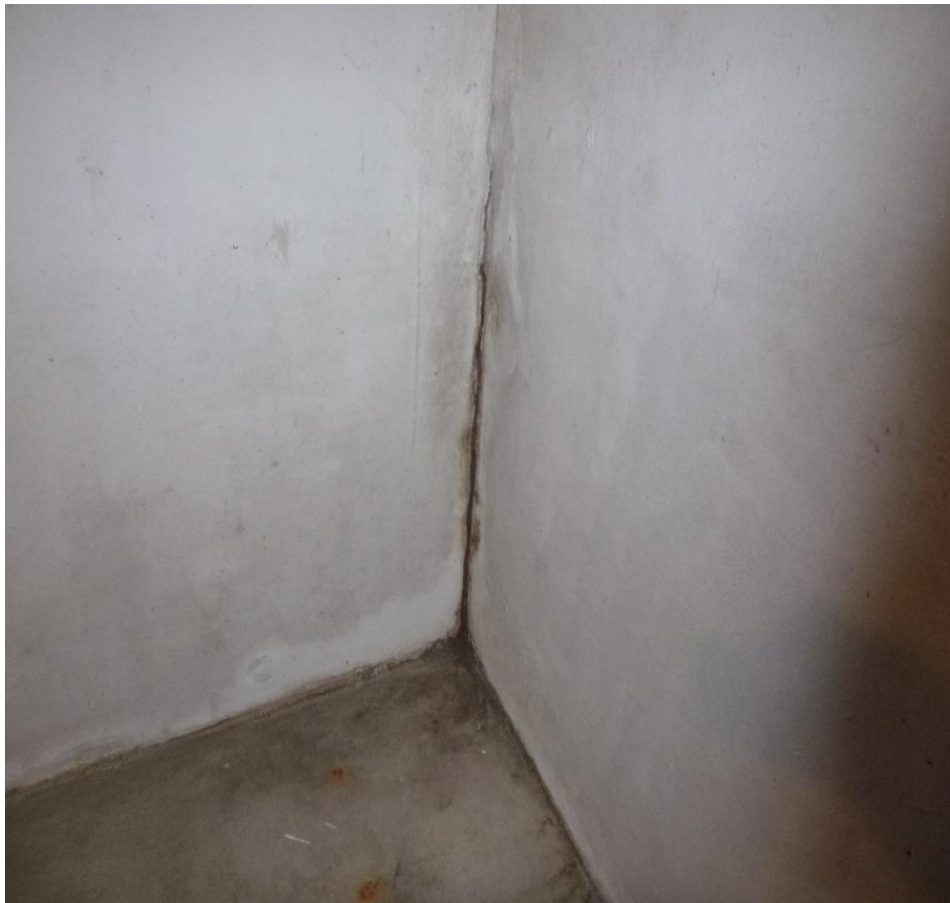
### 07.02 Vægge

Kældervægge fremstår med kraftig nedslidte overflader.

Prioritet C      Interval 10      Tilstand 2      Pris 40.000

| Maling af lofter og vægge i kældere. | | 40.000 | 40.000 | | | | | | | | | |

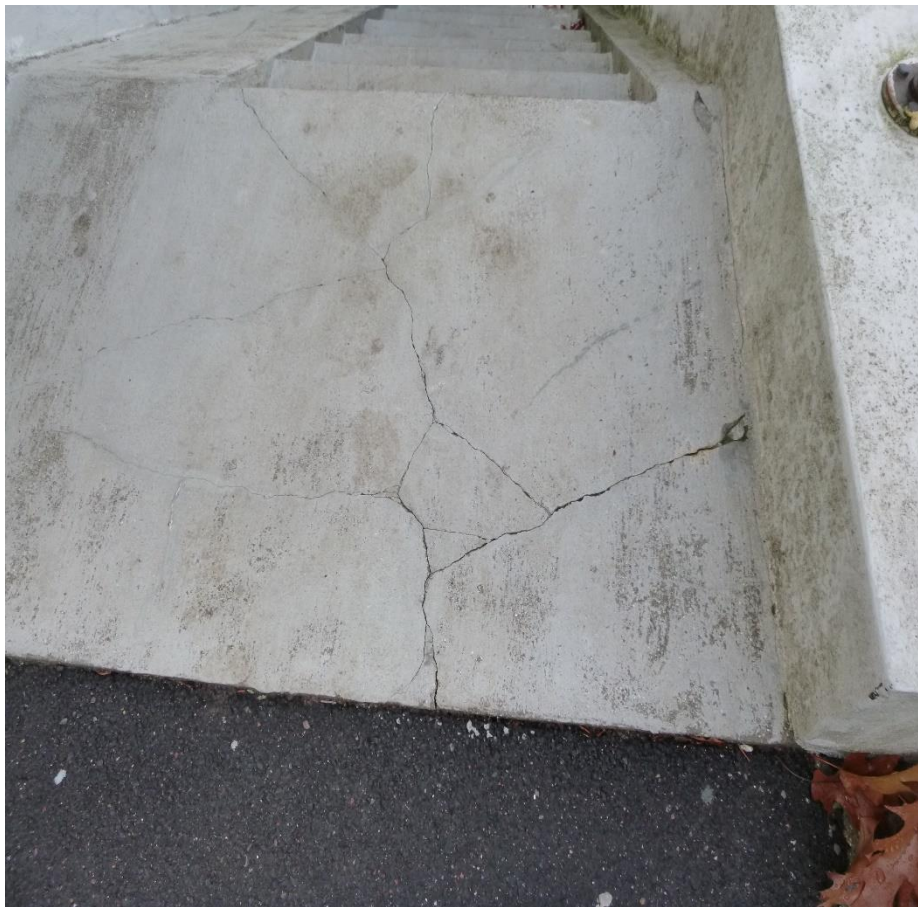
07.03 Udvendig kældertrappe

Udvendig kældertrappe/vanger/vægge fremstår med  
revner/frostskader.

Desuden ses algevækst på vanger og trin.

Prioritet B      Interval 5      Tilstand 2      Pris 10.000

Løs puds fjernes og trappe pudses op og males.

Overflader afrenses med algefjerner inden reparationer foretages.

| Renovering af udvendig kældertrappe. | 10.000 | | | | | | 10.000 | | | | | |

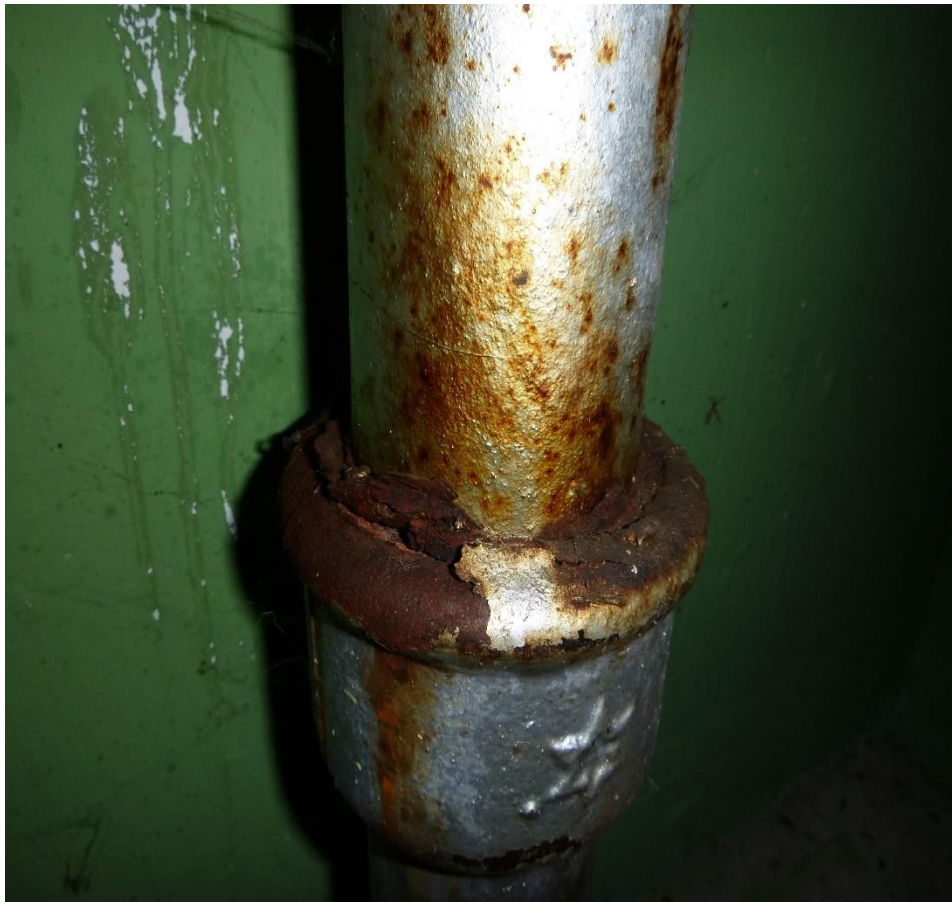
### 12.03 Faldstammer

Faldstammer I kælder ses med tærring i bunden, se i tidligere skralderum mod vest samt i modsat ende mod øst.

| Prioritet | A | Interval | 10 | Tilstand | 4 | Pris | 5.000 |

Aut. VVS Installatør bør snarest tilse installationerne.

| Besigtigelse af faldstammer i kældere af aut. VVS Installatør og evt. pris på udskiftninger. | 0 | | | | | | | | | | | |
